Enkel ROS-analyse 2022033- Bølskleiva

Utført 28.04.2022

Samfunnssikkerhet

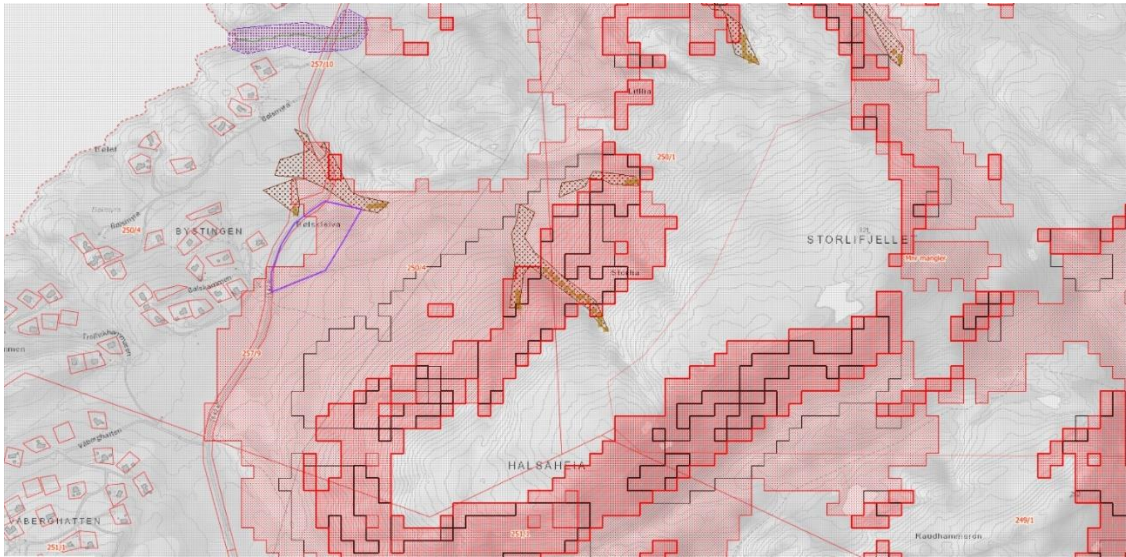
Figur 1. planområdet avgrenset med lilla linje.

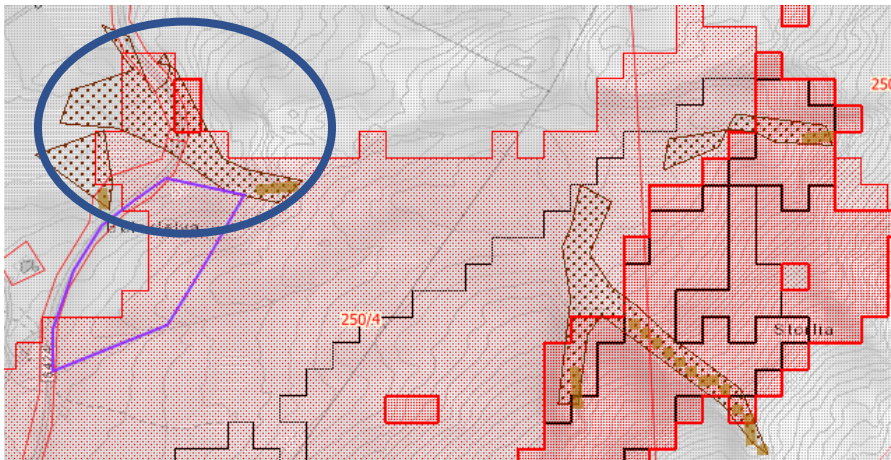
Figur 2. Skred jord flom, kart. Potensielt jord-flomskredfare i områder med svart innramming og svarte prikker, slik som vist i blå sirkel.

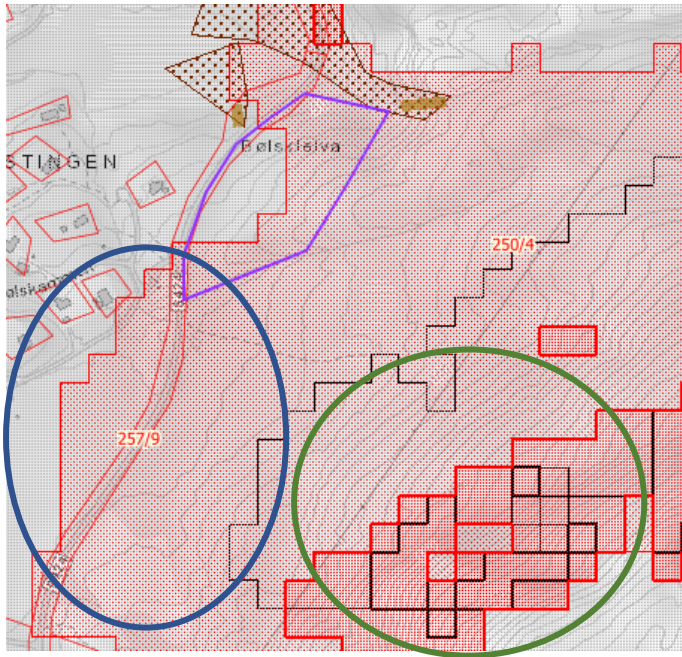
Figur 3. Skred snø, kart. Utløsningsområde uthevet med tykk rød innramming som vist i grønn sirkel. Rød smal innramming er utløpsområde som vist i blå sirkel.

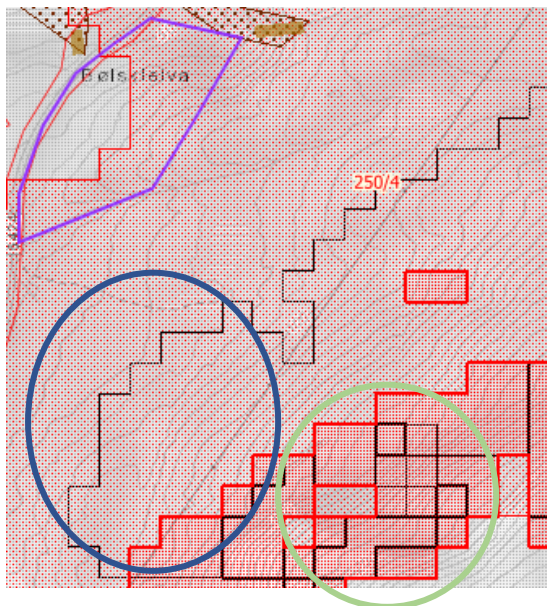
Figur 4. Skred stein, kart. Svart tykk innramming som vist i grønn sirkel er utløsningsområde. Svart tynn innramming som vist i blå sirkel er utløpsområde.

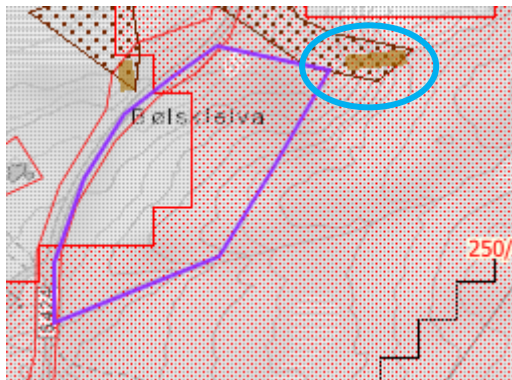
Figur 5. Jordskred, kart. Brune områder= utløsningsområde for jord flomskredaktsomhet.

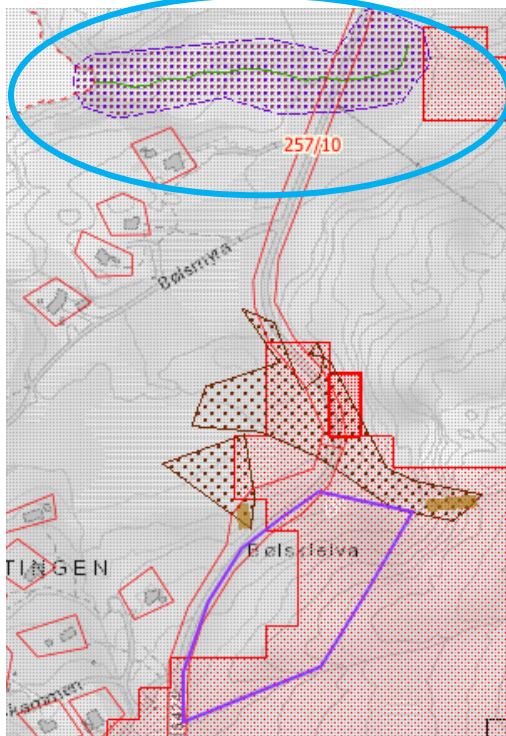
Figur 6. Flom, kart. Blått område som vist i blå sirkel er flom aktsomhet. Grønn linje= <2,5 m maksimal vannstandstigning.

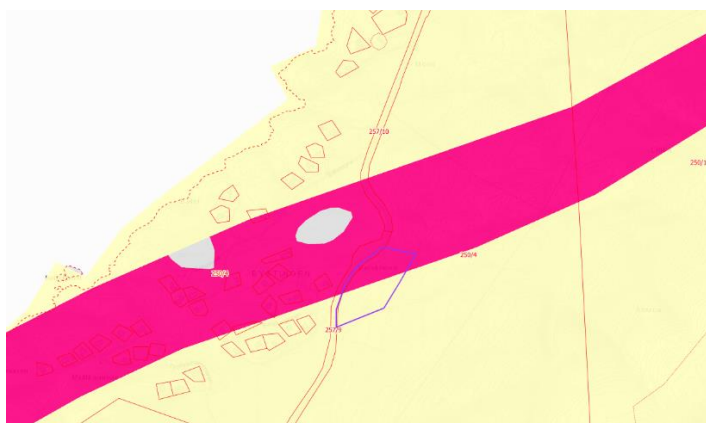
Figur 7. Radon, kart. Rosa= høy og gul= moderat til lav.
